# “MEDIEVALGIS”

## TOLEDO ESPACIO y TIEMPO

### *Callejón del Vicario, nº 10 y 12*

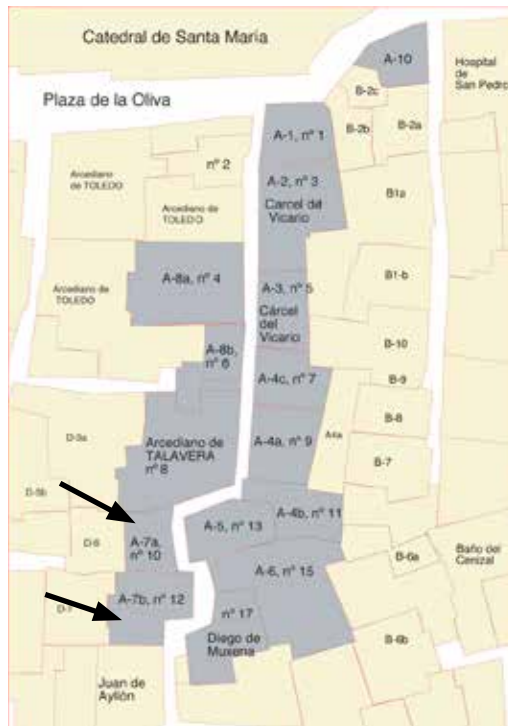
Fig. Callejón del Vicario: numeración adoptada en el texto de 1491 y numeración actual.

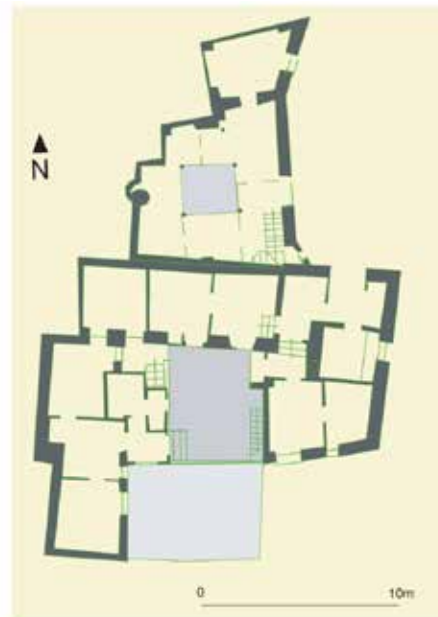
Fig. Callejón del Vicario, nº 10, 12: plano antes de la demolición a fines del siglo XX

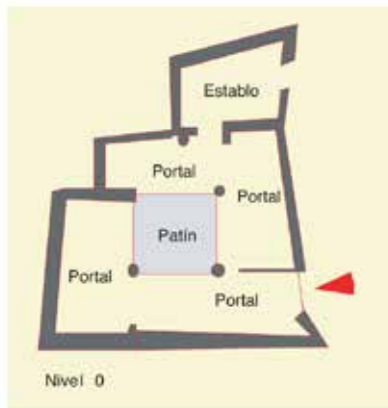
**Fig. Callejón del Vicario, nº 10: restitución y planimetría de la casa A-7a a fines del siglo XV.**

La casa A-7 constaba de dos cuerpos de edificios. En el primer cuerpo, la planta baja tenía cuatro portales distribuidos alrededor de un patio cuadrangular y un establo situado junto a la calle. Los dos niveles superiores los componían al norte y al este del patio corredores abiertos, al sur y al poniente suelos. Dos niveles de cámaras se sobreponían al establo.

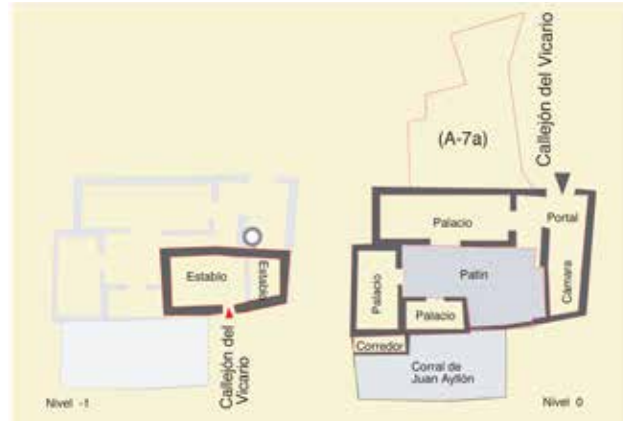
**Fig. Callejón del Vicario, nº 12: restitución y planimetría de la casa A-7b**

En el segundo cuerpo, la planta baja constaba de tres palacios distribuidos en torno al patio principal. Unas cámaras ocupaban el nivel inmediatamente superior, mientras que en

el segundo nivel había una cámara al norte del patio y una azotea abierta que se extendía al este y al sur. En la planta baja, del palacio sur salía una crujía que se situaba por encima del corral de Juan de Ayllón. Con ocasión del derribo del palacio principal, la puerta principal se retiró de su antiguo emplazamiento. Allí vimos un arco de medio punto inscrito en dos arcos islámicos de herradura geminados.

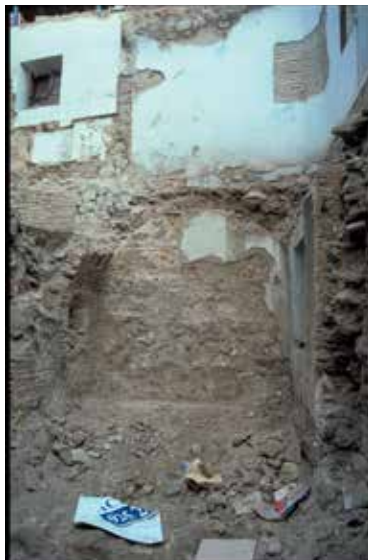
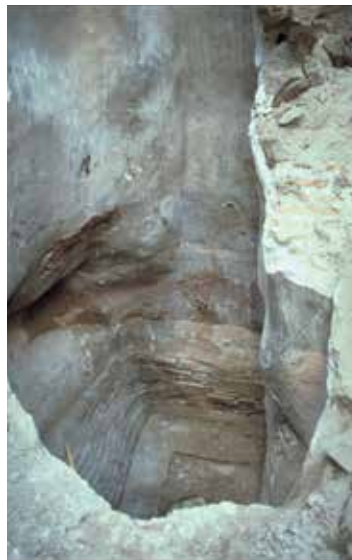
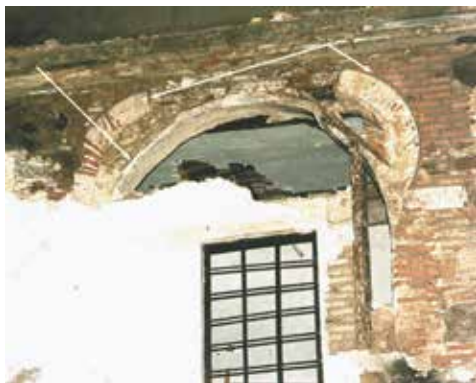
**Fig. Callejón del Vicario, nº 12:**  
**A. Vestigio de la bóveda del establo citado en el siglo XV.**  
**B. Aljibe cuya boca se situaba en el portal de entrada, cerca del establo.**  
**C. Patio antes de su destrucción; la ventana de la derecha se abre en el vano de una puerta con arco de herradura (flechas).**

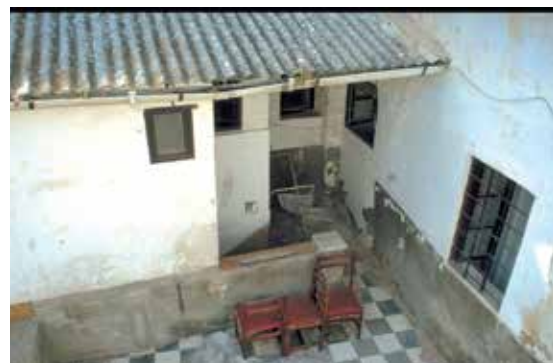
**Fig. Casa A-7b: resto de la puerta de entrada del palacio principal (destruido en el año 2000), foto S. Sánchez Chiquito de la Rosa.**
