“MEDIEVALGIS”

TOLEDO ESPACIO y TIEMPO

CASA D-20

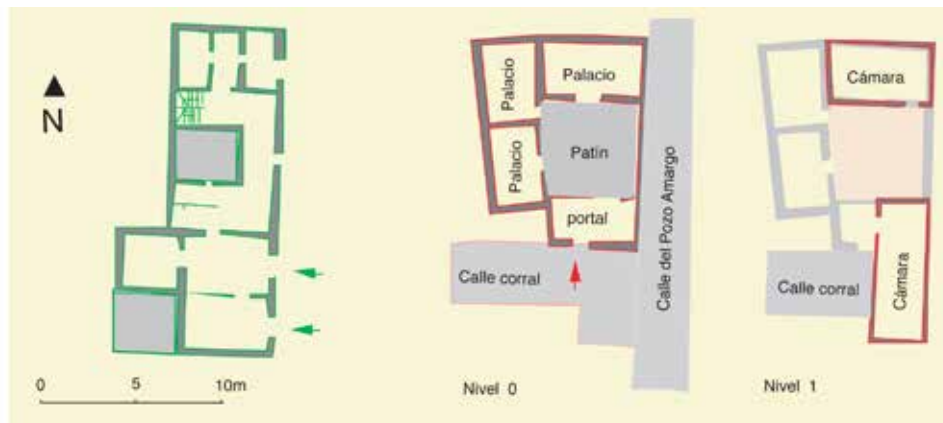
Calle del Pozo Amargo, nº 6: casa demolida en 1970 (plano AMT): restitución y planimetría de la casa D-20.

La casa D-20 presentaba una fachada de diez metros aproximadamente a la calle del Pozo Amargo. El portal de entrada tenía unas dimensiones de 4,25 m por 2,43 m. Daba a una calle corral que llegaba a la casa D-21. Al fondo, al norte del patio, se elevaba un palacio de 5,67 m por 2,96 m al cual se superponía una cámara; en el oeste dos palacios unidos, cada uno de 4,05 m por 2,83 m. El primer nivel constaba de la cámara anteriormente citada, situada sobre el palacio del fondo del patio, y de una cámara sobre el portal y la entrada de la casa D-21. Las piezas que se superponían a los palacios del lado oeste pertenecían a la casa D-21.

El plano de demolición establecido de 1970 está incompleto, no incluye una pieza situada bajo el entresuelo de la casa D-21. La observación sobre el terreno reveló que esta pieza baja tenía una puerta en un muro grueso, lo que parece indicar que era un muro antiguo. Esta pieza correspondería al palacio del lado de poniente. La casa D-20 fue destruida, si bien los palacios situados al lado oeste del patio se han conservado.

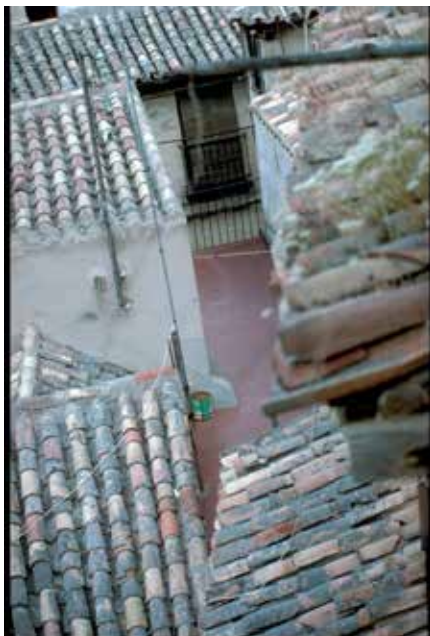
**Fig. 3554. Calle del Pozo Amargo, nº 4:
D-21: "calle corral con su latrina"**
