“MEDIEVALGIS”

TOLEDO ESPACIO y TIEMPO

Ayuntamiento plaza, n°4, Palacio de justicia, antiguamente casa del Deán

CASA DEL DEÁN DE LA CATEDRAL

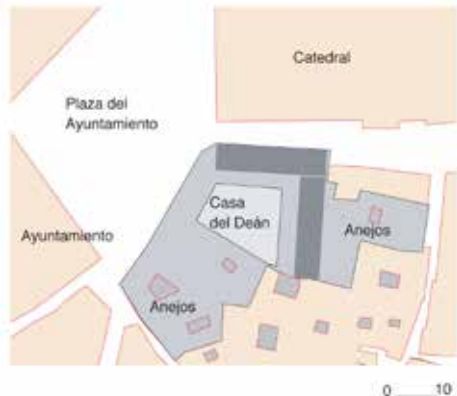
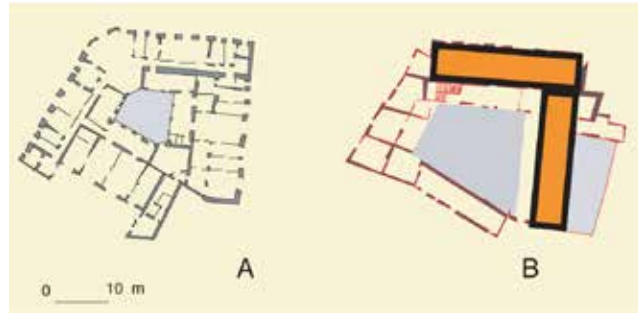
Plano del Palacio de Justicia de Toledo:

A. Estado actual.

B. Estado al principio del siglo XX (AMT) : los muros maestros de dos salones grandes dispuestos en L se han conservado.

Aunque la casa del Deán no está descrita en 1492, hemos podido reconocer a través de la descripción de 1856² y de planos del siglo XX la traza y las dimensiones de dos grandes salones anteriores al edificio actual. Además, la demolición en 1998 de una pequeña casa adyacente, frente a la Puerta Nueva, actual Puerta Llana de la catedral, puso de manifiesto el muro este del palacio del Deán. Su característico muro de tapial con lechos de cal muy poco espaciados permite datarlo en los siglos XIII-XIV.

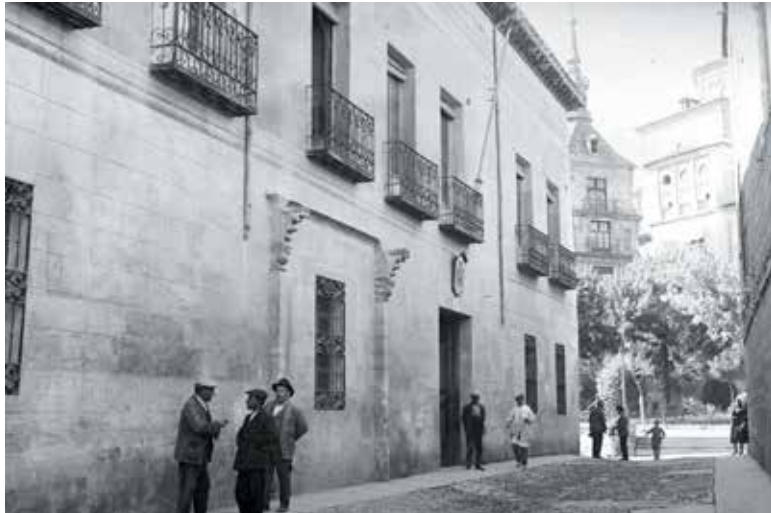
**Calle del Cardenal Cisneros, s/n: la casa del Deán.
Una ventana ocupa parte del espacio de la puerta principal, de la cual se conservaban todavía, al final del siglo XIX, jambas y modillones (AR).**

A partir de los límites parcelarios de las casas colindantes, hemos podido reconstituir el perímetro de la casa del Deán, a la cual estaban unidos en el siglo XV sus propias tiendas, sótanos (reserva), patio trasero y los establos que se extendían al este hacia la bajada del Pozo Amargo. Había junto a la puerta de la casa un banco que fue demolido en 1733¹. La puerta de entrada, datada de fines del siglo XV, se observa aún en fotos del siglo XIX.

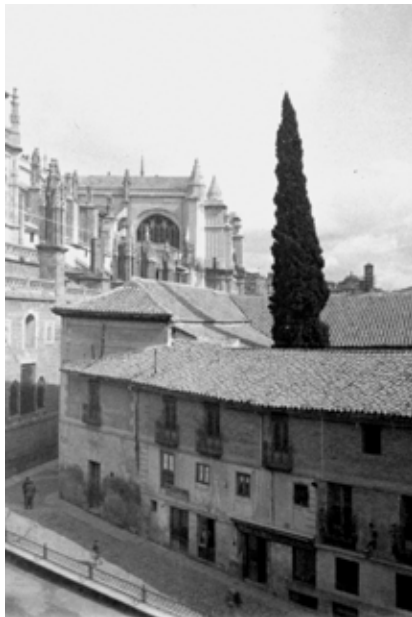
**Calle del Cardenal Cisneros, s/n: la casa del Deán.
A. Vista de los tejados y de la fachada oeste, junto a la cual estaban las tiendas del Deán (AR).**

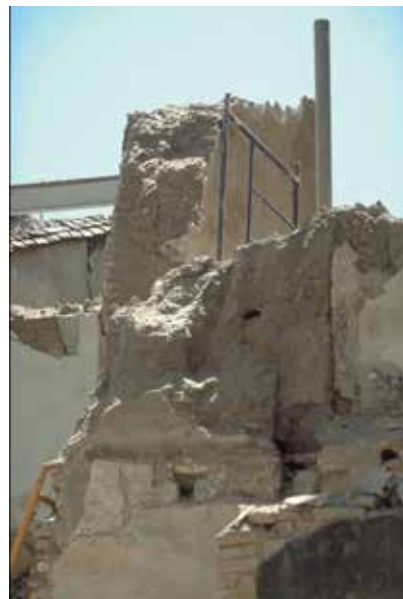
B. Muro este de uno de los grandes salones; lindaba con la casa nº2 de la calle Cardenal Cisneros y fue demolido con ella. Este muro estaba hecho en tapial, Foto J.P., 1997.
