AL-QANTARA

LOS BAÑOS EXTRAMUROS DE SAN SEBASTIÁN *

JEAN PASSINI, JUAN MANUEL ROJAS RODRÍGUEZ-MALO
y J. RAMÓN VILLA

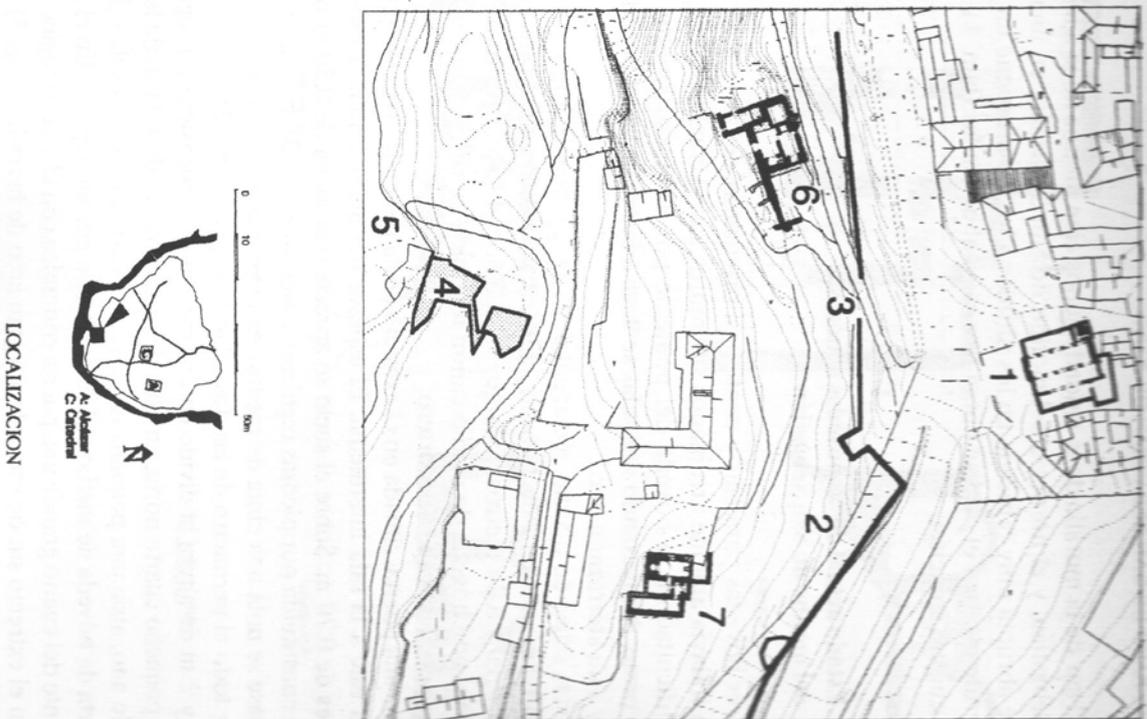
Figura 1. Plano de situación de los baños de San Sebastián. 1. Iglesia de San Sebastián; 2. Trazado de la muralla; 3. Puerta de Abadaquín (hipótesis); 4. Molino de la Torre (de Moya); 5. Río Tajo; 6. Baño de San Sebastián de Suso; 7. Baño de San Sebastián de Yuso

Habia que cuestionarse si estos baños coincidían con unos ya mencionados en la documentación medieval. Se sitúan al mismo tiempo al sur de la iglesia de San Sebastián y fuera de las murallas (fig. 1). Uno está al noroeste del antiguo molino de la Torre ⁴, el otro al noreste del mismo. El sitio de uno de los dos es muy cercano a la puerta de Abadaquín ⁵ (fig. 1). En la litografía de Guesdon (1854-1856), se localizan los edificios que se elevan sobre los baños. Así se puede apreciar la existencia, en la segunda mitad del siglo XIX, de un barranco que los separa y que, actualmente, ha sido rellenado. Al oeste del barranco se localiza la zona de las tenerías, y al este la de la Alcurmia ⁶. No se ha podido encontrar ninguna referencia respecto a estos dos baños. No pueden coincidir ni con el baño de San Sebastián citado en 1243, el cual está intramuros como lo concluye Delgado Valero (1987), ni con el baño del Fierro ⁷ aunque es extramuros. Debido a que los dos baños se encuentran en las cercanías de la iglesia de San Sebastián ha parecido conveniente darles el nombre de «Baños de San Sebastián», calificando «baño de San Sebastián de Suso» el baño más cerca de la iglesia, «baño de San Sebastián de Yuso», el más próximo al río.

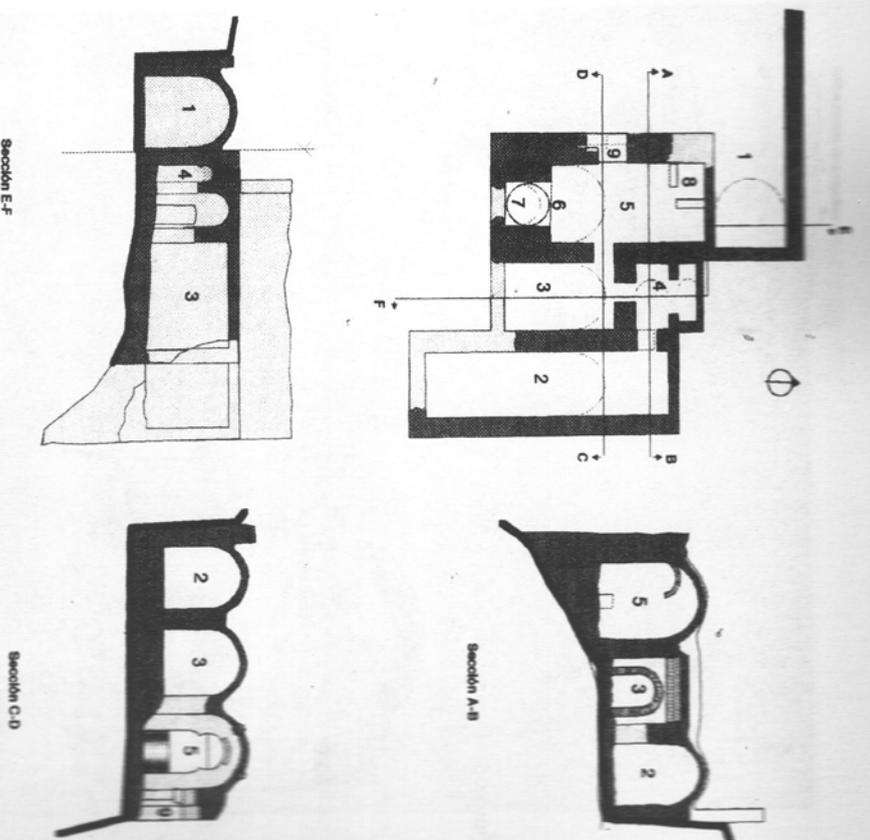
Figura 2. Plano y secciones de las bóvedas de San Sebastián de Yuso: estado actual: 1, Sala en ruina; 2, 3, 5, Salas con bóvedas de medio cañón; 4, Alcobá; 6, Arco de herradura; 7, Ábside de planta cuadrada; 8, Alcobas; 9, Arco de medio punto.

Estas salas, de plantas rectangulares (fig. 2), tienen como medidas, respectivamente del este al oeste, 2,90, 3,17 y 3,61 metros de ancho; 11,40, 7,70 y 8,24 metros de largo; 3,75, 3,53 y 4,53 m de altura. Están cubiertas con bóveda de medio cañón realizada en ladrillo, protegida al exterior por una capa de mortero.

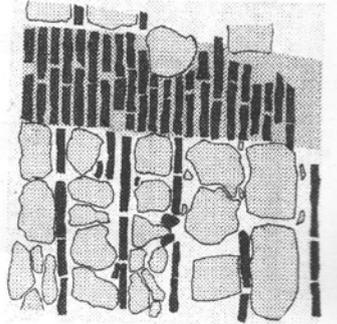
Figura 4. Aparejo de la sala poniente: detalle.

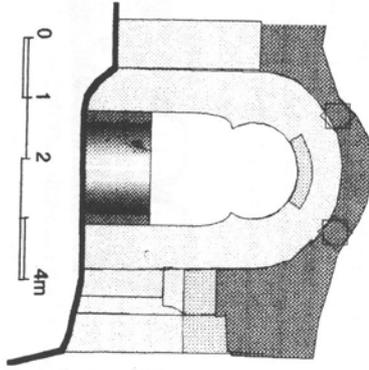
Figura 5. Sala poniente: arco de herradura, elevación interior.

En el extremo sur de esta sala, un gran arco de herradura (fig. 5) separa un ábside de planta cuadrada cubierto con bóveda de medio cañón. El

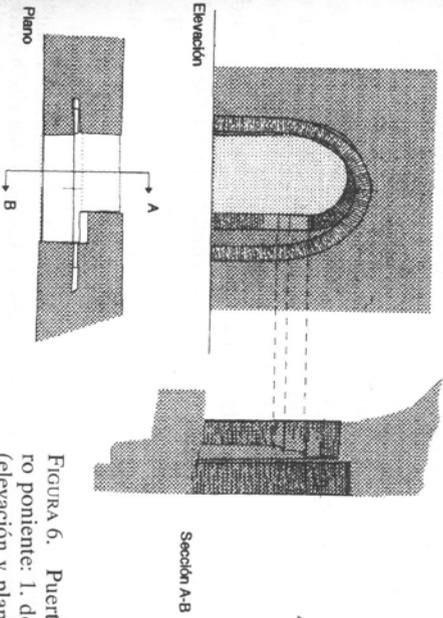
Figura 6. Puerta de ladrillo en el muro poniente: 1. dos arcos superpuestos (elevación y plano); 2. dos resaltes en el arco interior (sección).

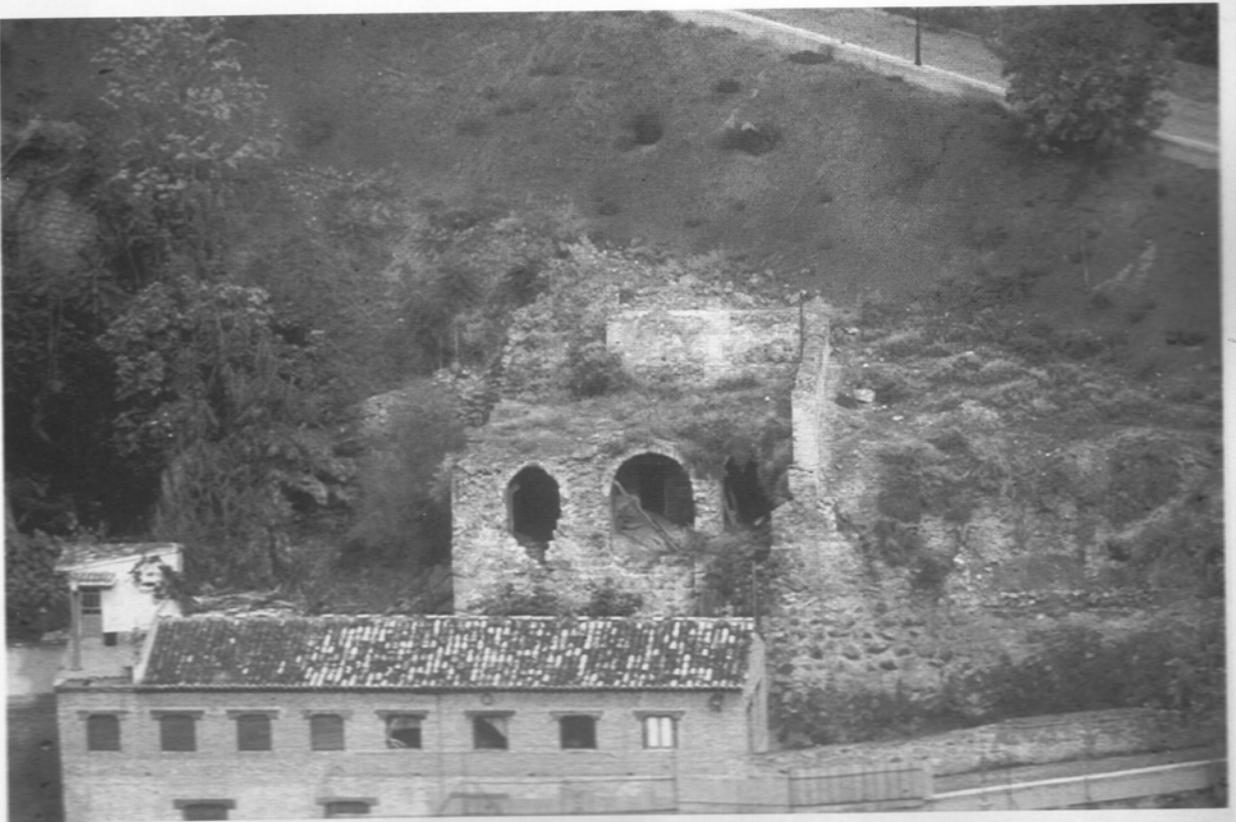
LÁMINA 1. Baño de San Sebastián de Yuso: visto general. J. Passini, 1995.

Al sur de la muralla de la ciudad, a unos cien metros de la iglesia de San Sebastián, y al noroeste del molino de San Sebastián, en una pendiente abrupta muy retocada en los últimos años, se mantiene un edificio arruinado⁸ en el cual se notan tres salas abovedadas (lam. 1), objeto de nuestra atención.

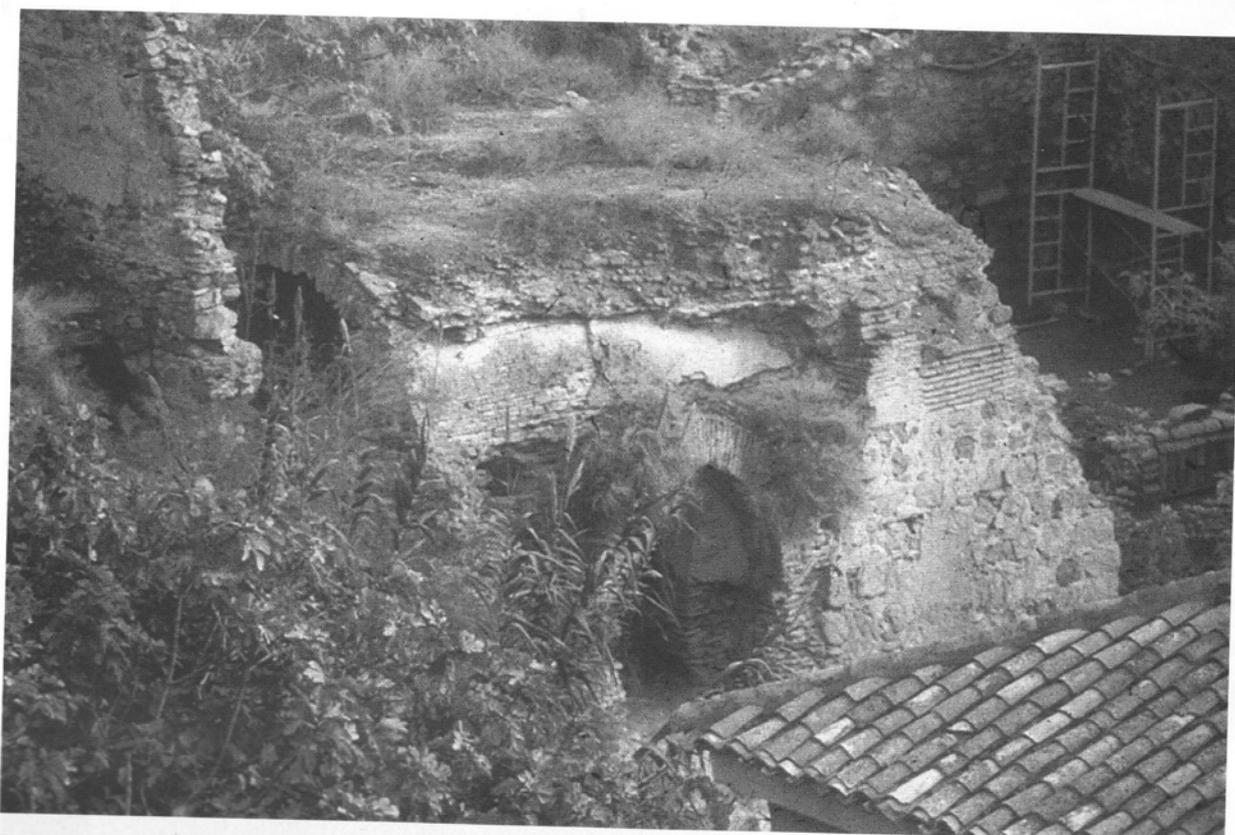
LÁMINA 2. Baño de San Sebastián de Yuso: vano del caldero en el muro externo de la sala del poniente. J. Passini, 1995.
