# “MEDIEVALGIS”

## TOLEDO ESPACIO y TIEMPO

### *Callejón del Vicario, nº 4*

### CASA A-8

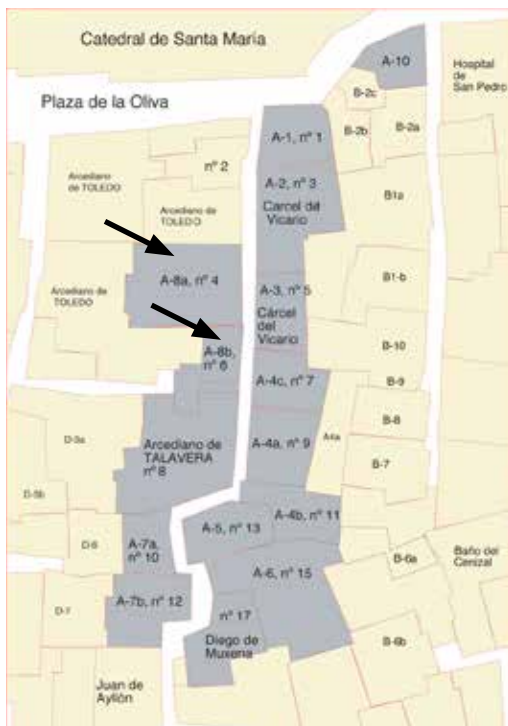
Fig. 405. Callejón del Vicario: numeración adoptada en el texto de 1491 y numeración actual.

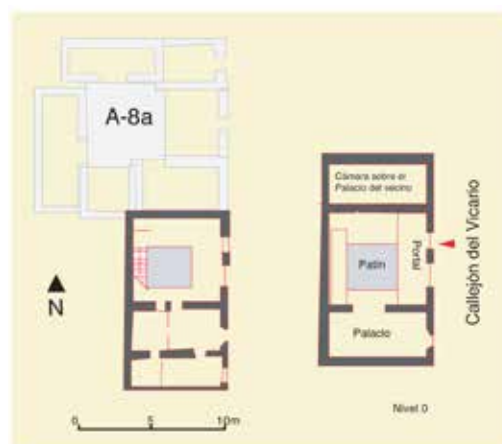
Fig. Callejón del Vicario, nº 6: plano del nivel 1 antes de la demolición (casa derribada hacia 1985): restitución y planimetría de la casa A-8b en año 1492

La planta baja del segundo cuerpo de la casa (A-8b) [fig. 420] comprendía un portal de 5,67 m por 1,82 m, un palacio de 5,67 m por 2,63 m, y una cámara de 5,67 m por 3,24 m imbricada en la casa de al lado. El palacio reposaba encima de un establo que daba a la calle. Un nivel de cámaras, de suelos y de corredores se superponía a la planta baja.

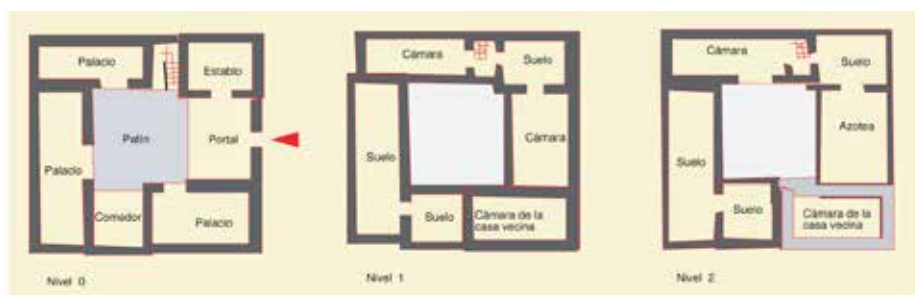
Fig. Callejón del Vicario, nº 4 (casa demolida en la segunda mitad del siglo XX): restitución y planimetría del primer cuerpo de la casa A-8a en el año 1492.

Un portal de entrada de 5,26 m por 3,24 m permitía acceder al patio y al establo. Alrededor del patín del primer cuerpo se distribuían tres palacios<sup>3</sup> y un comedor. Dos niveles de cámaras o de suelos se superponían a las piezas de la planta baja. [fig. 418]

<sup>3</sup> Los palacios medían respectivamente 6,48 m por 2,02 m; 8,50 m por 2,83 m y 5,67 m por 3,24 m; el comedor medía 3,24 m de lado.

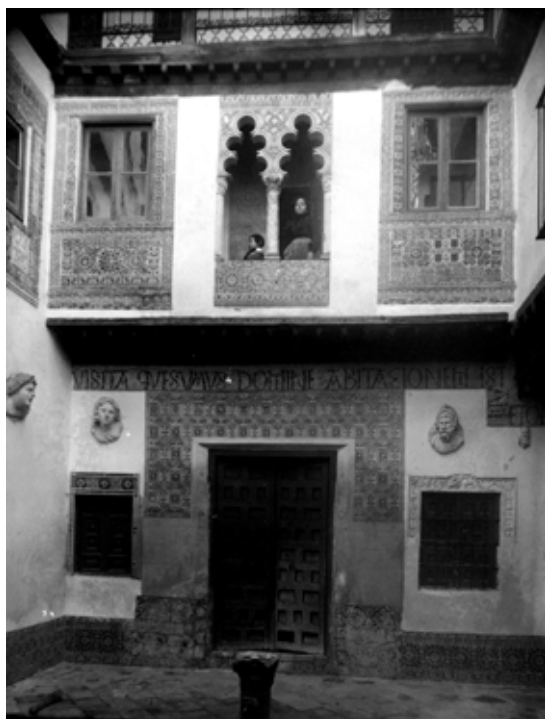
**Fig. Callejón del Vicario, n° 4 (casa demolida a fines del siglo XX): A fines del siglo XIX, la casa fue restaurada en estilo neomudéjar [fig. 418] (A.R.)**

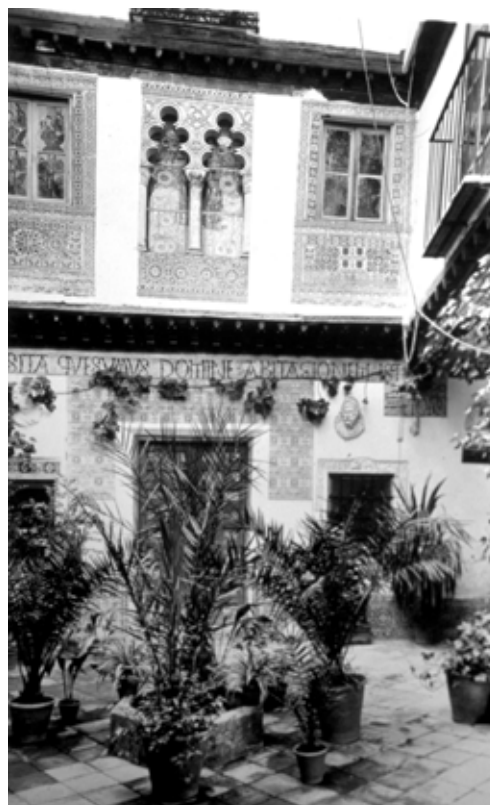
**Fig. Callejón del Vicario, n° 4 (casa demolida a fines del siglo XX): A fines del siglo XIX, la casa fue restaurada en estilo neomudéjar [fig. 418] (A.R.)**
